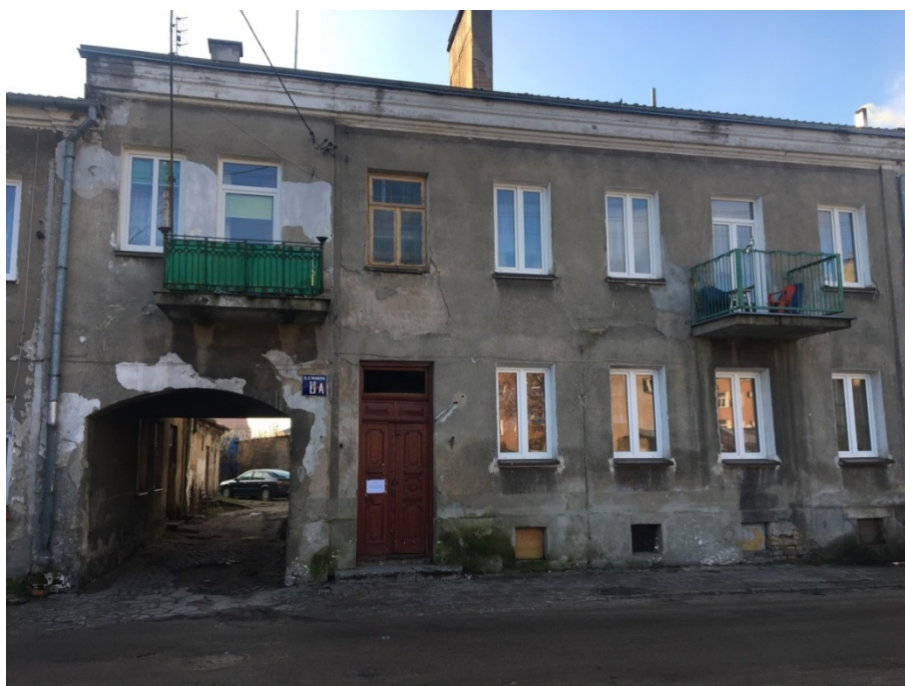
Fot. 1. Elewacja wschodnia – frontowa uszkodzenia tynku, zawilgocenia cokołu, przebarwienia na całej powierzchni elewacji.

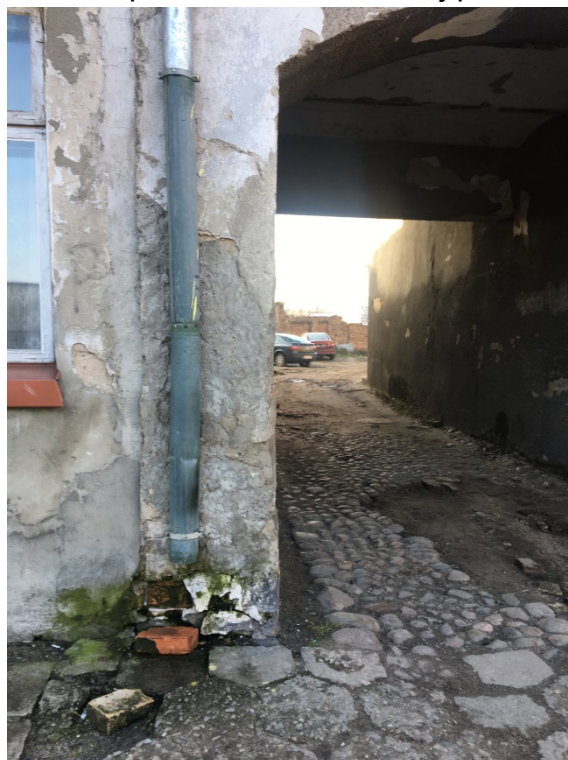
Fot. 2. Elewacja wschodnia – uszkodzenia cokołu przy rurze spustowej, rozwój porostów w strefie cokołowej.

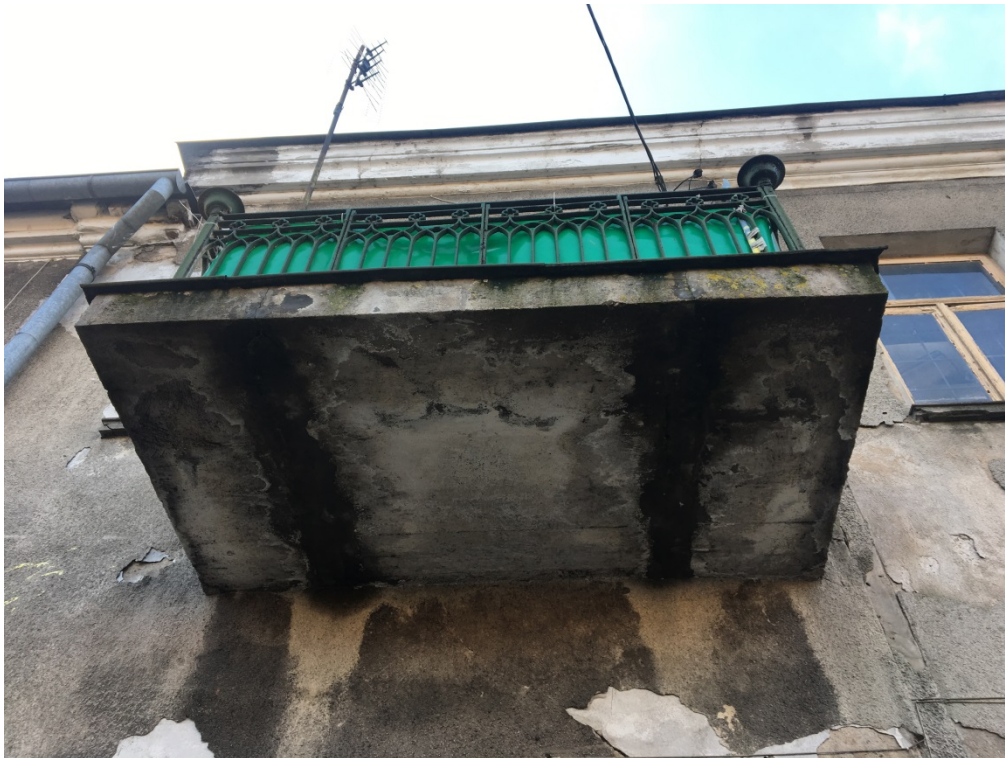
Fot. 3. Elewacja wschodnia – uszkodzenia żelbetowej płyty balkonu, wykwity solne, korozja odsłoniętych stalowych elementów konstrukcyjnych.

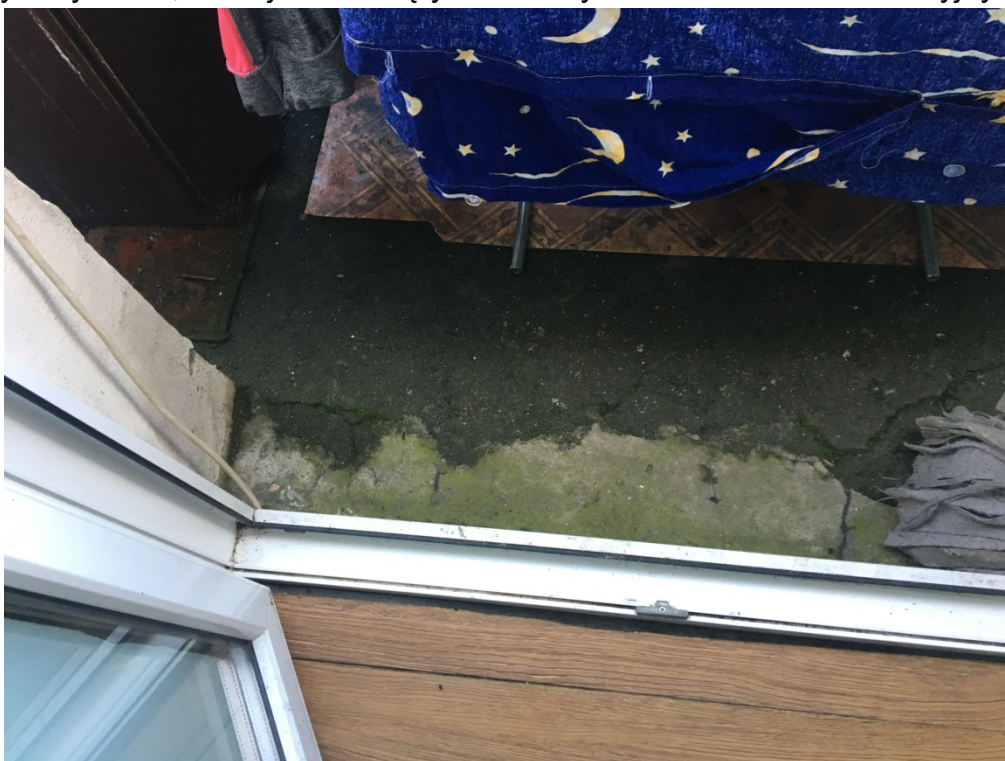
Fot. 4. Elewacja wschodnia – spękanieposadzki żelbetowej płyty balkonu, brak skutecznej hydroizolacji.

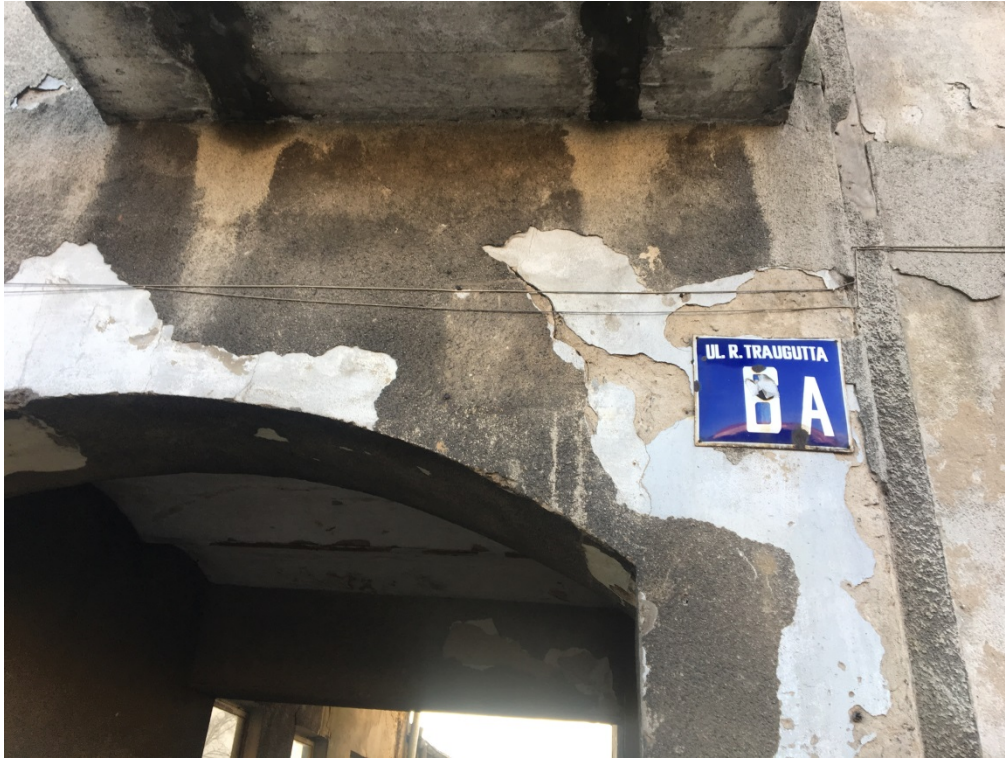
Fot. 5. Elewacja wschodnia – uszkodzenia tynku pod balkonem, nad bramą wjazdową.

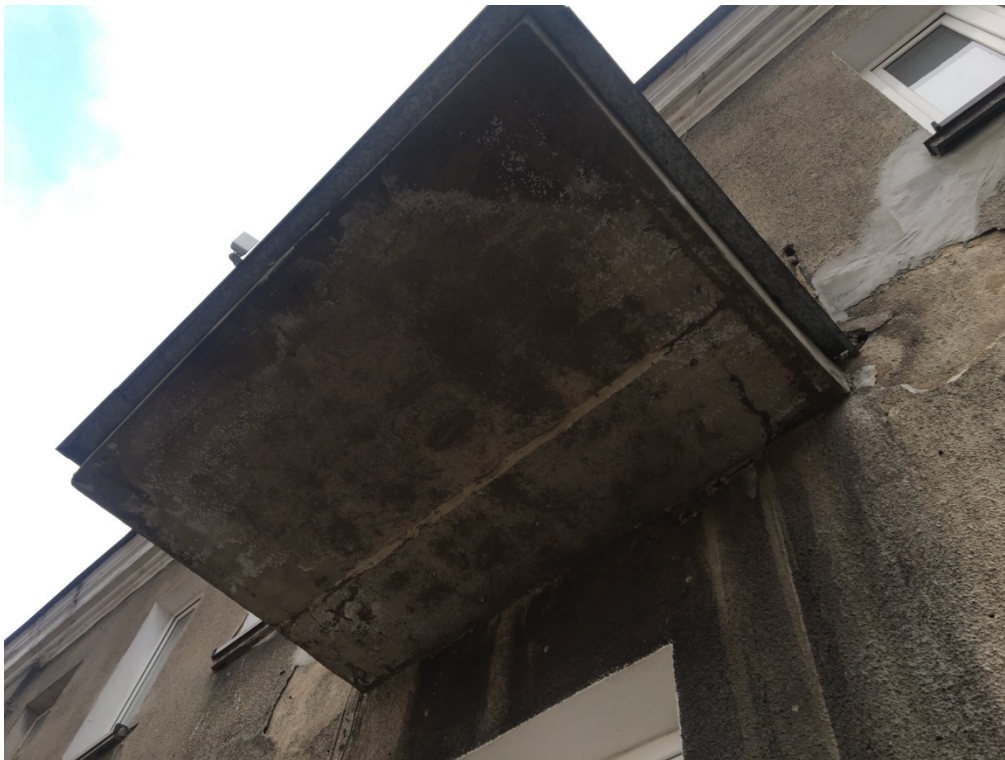
Fot. 6. Elewacja wschodnia – uszkodzenia żelbetowej płyty drugiego balkonu, wykwity solne, spękania płyty.

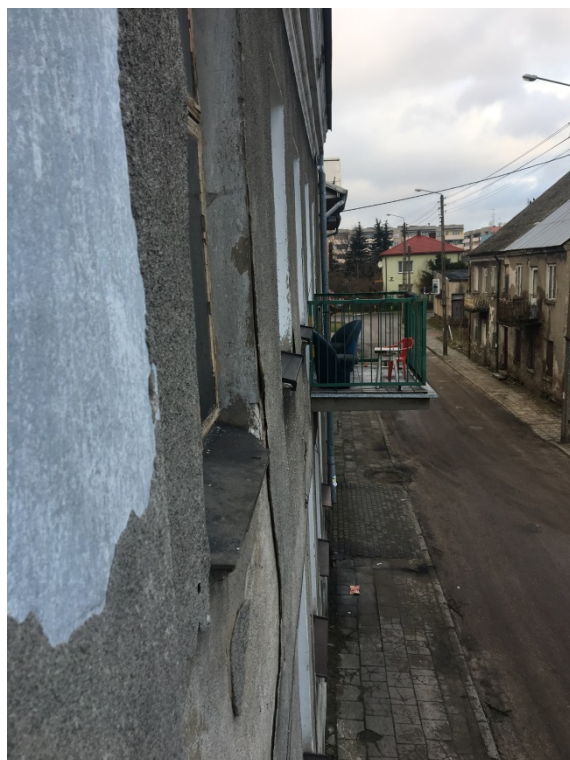
Fot. 7. Elewacja wschodnia – ubytki wypraw tynkarskich.

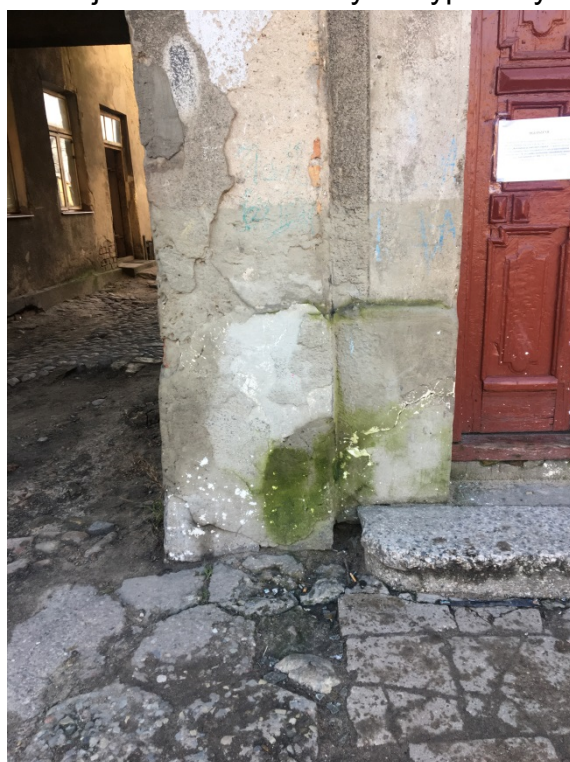
Fot. 8. Elewacja wschodnia – zniszczenia w strefie cokołu, zawilgocenia, rozwój porostów.

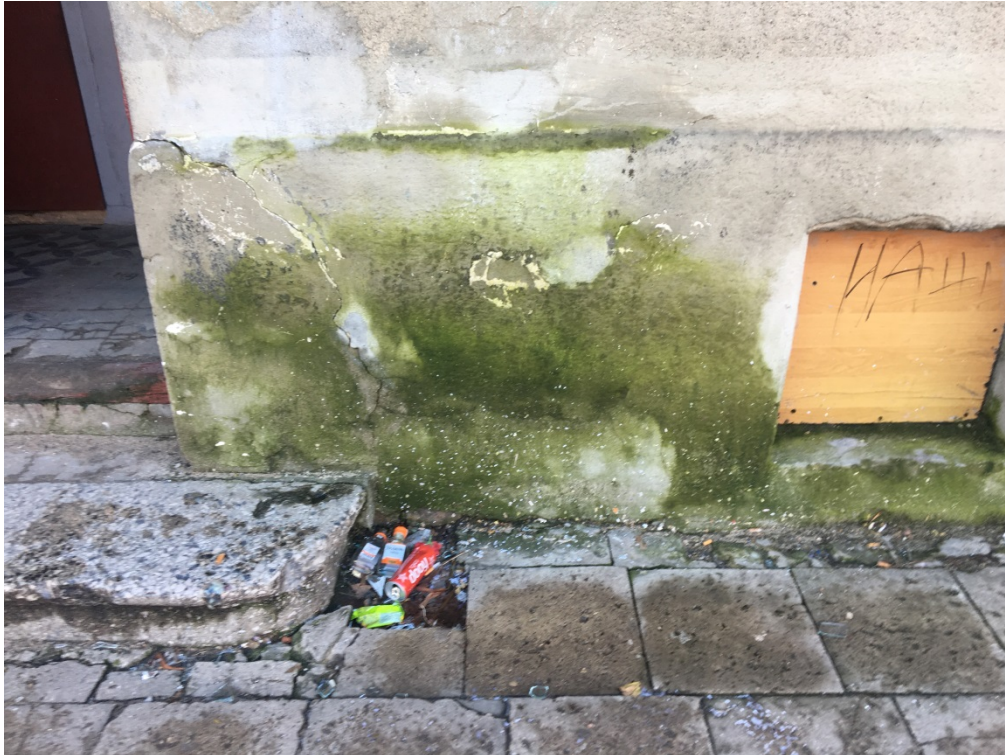
Fot. 9. Elewacja wschodnia – zniszczenia w strefie cokołu, zawilgocenia, rozwój porostów.

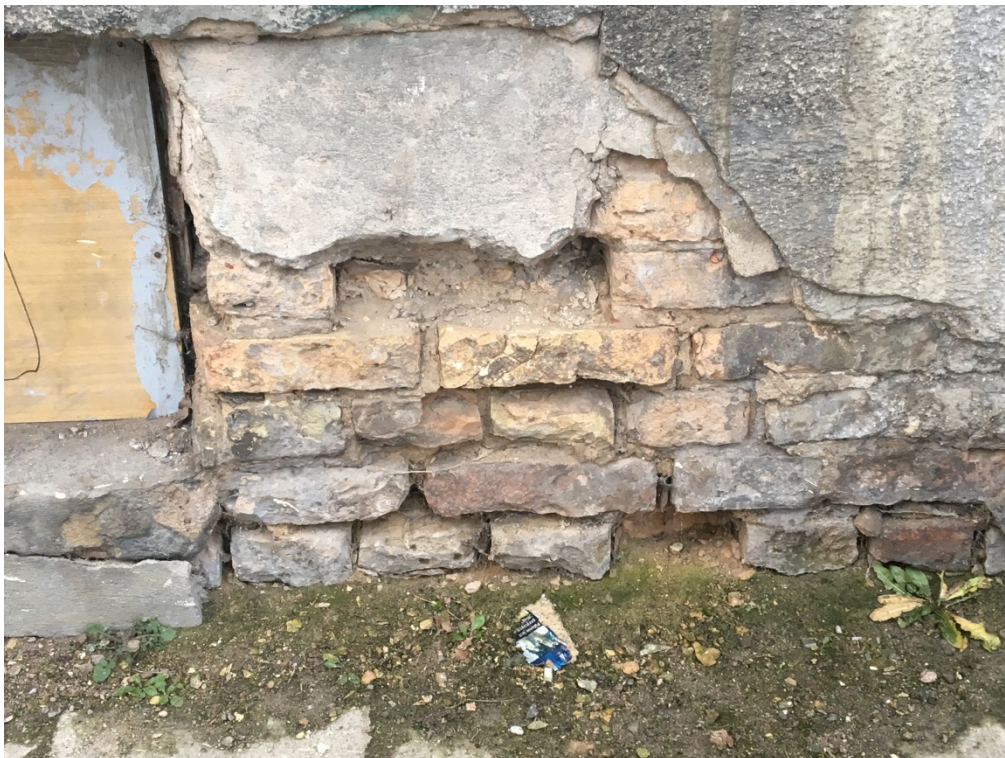
Fot. 10. Elewacja wschodnia – zniszczenia w strefie cokołu, wykruszone spoiny, uszkodzenia cegły pełnej, zawilgocenia, rozwój porostów.

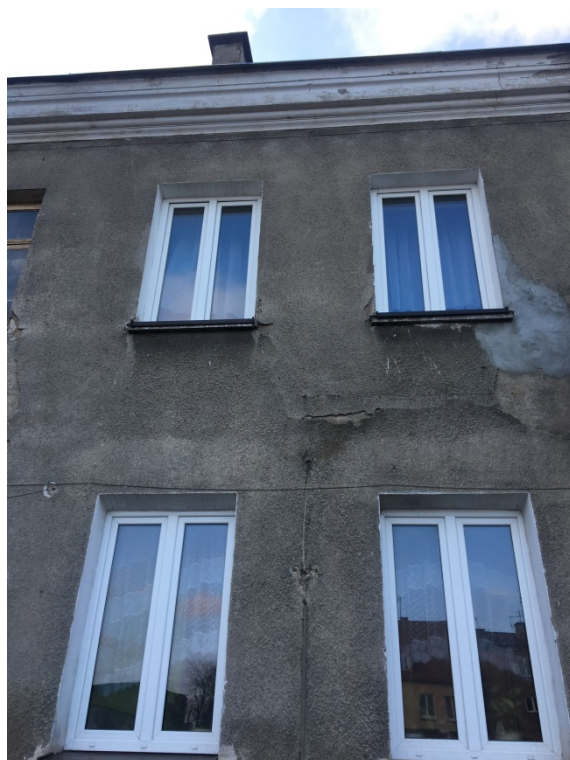
Fot. 11. Elewacja wschodnia – uszkodzenia tynku.

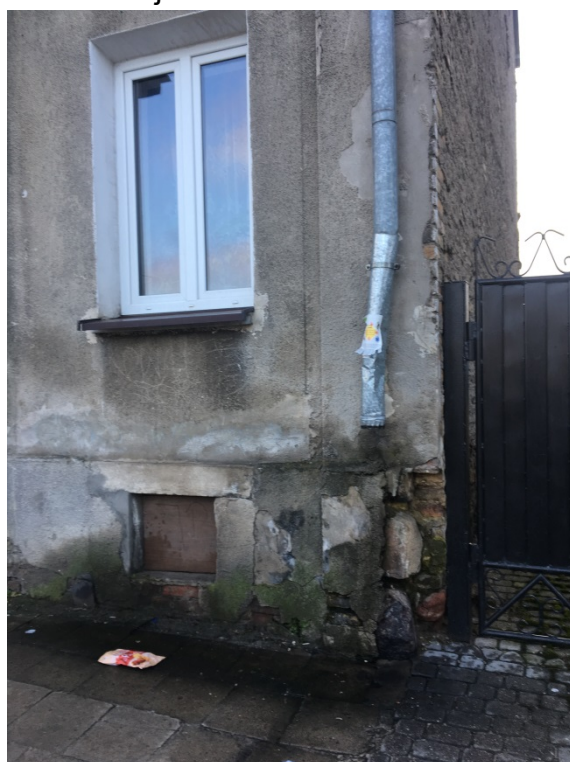
Fot. 12. Elewacja wschodnia – uszkodzenia cokołu przy urwanej rurze pustawej, rozwój porostów w strefie cokołowej.

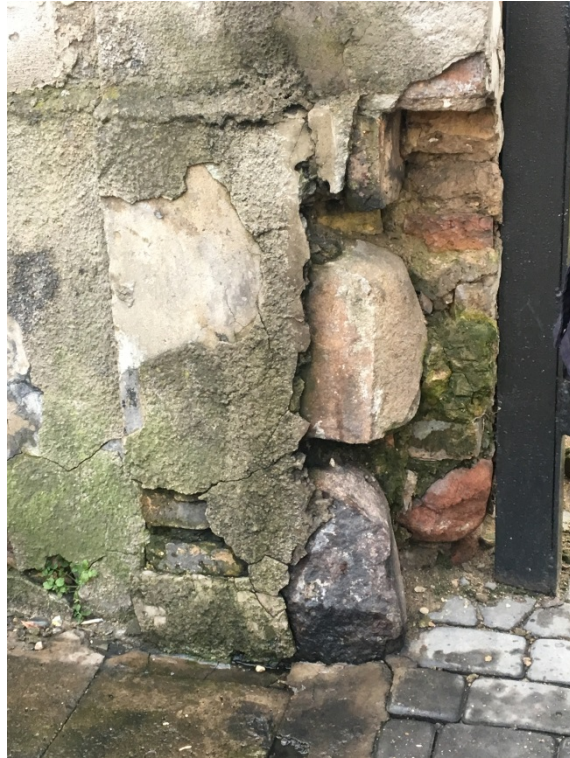
Fot. 13. Elewacja wschodnia – uszkodzenia cokołu przy urwanej rurze spustowej, rozwój porostów w strefie cokołowej.

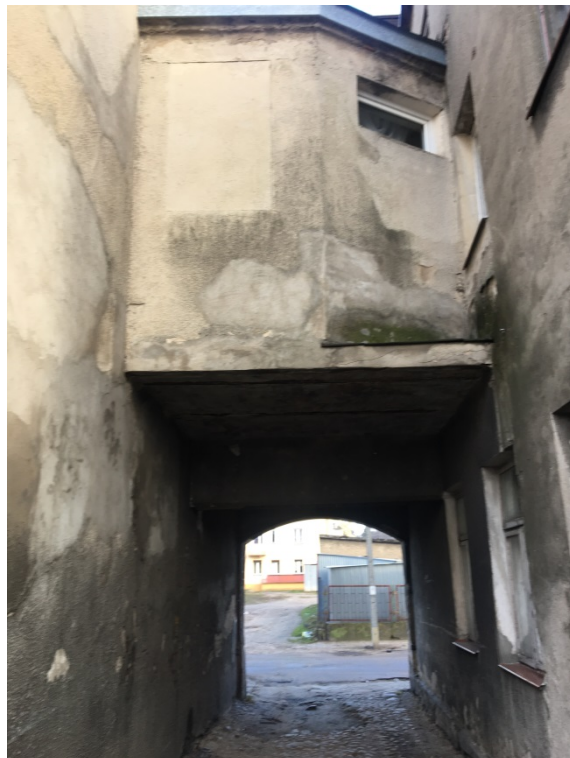
Fot. 14. Elewacja zachodnia – brama - uszkodzenia i przebarwienia tynku, rozwój porostów.

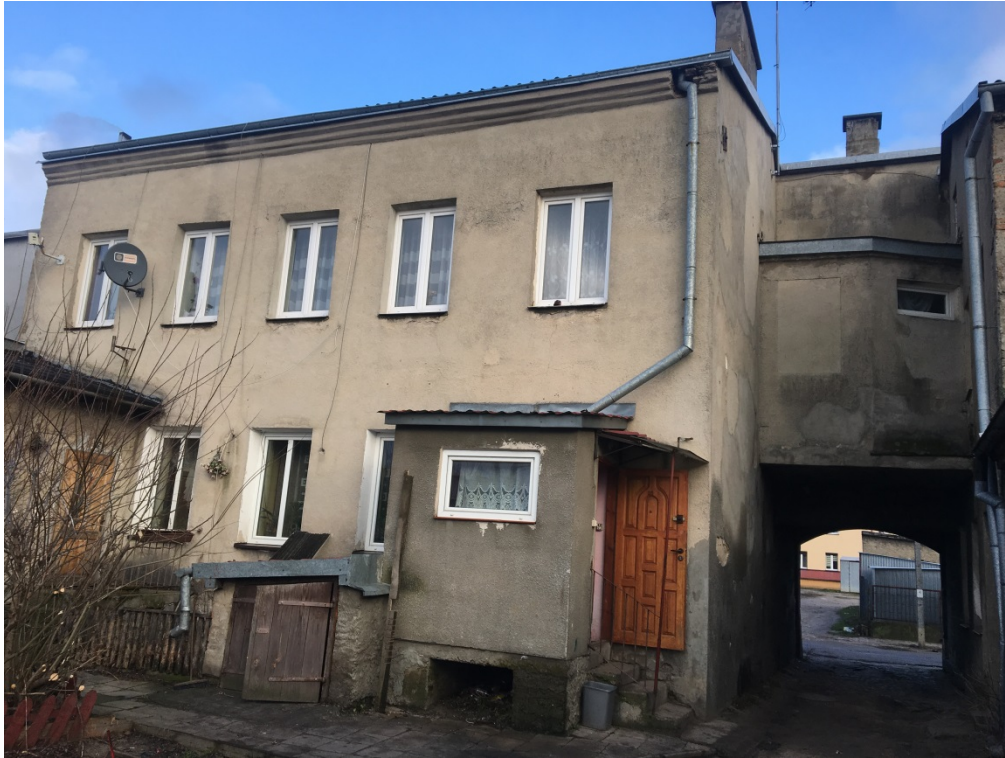
Fot. 15. Elewacja zachodnia z bramą–stan ogólny

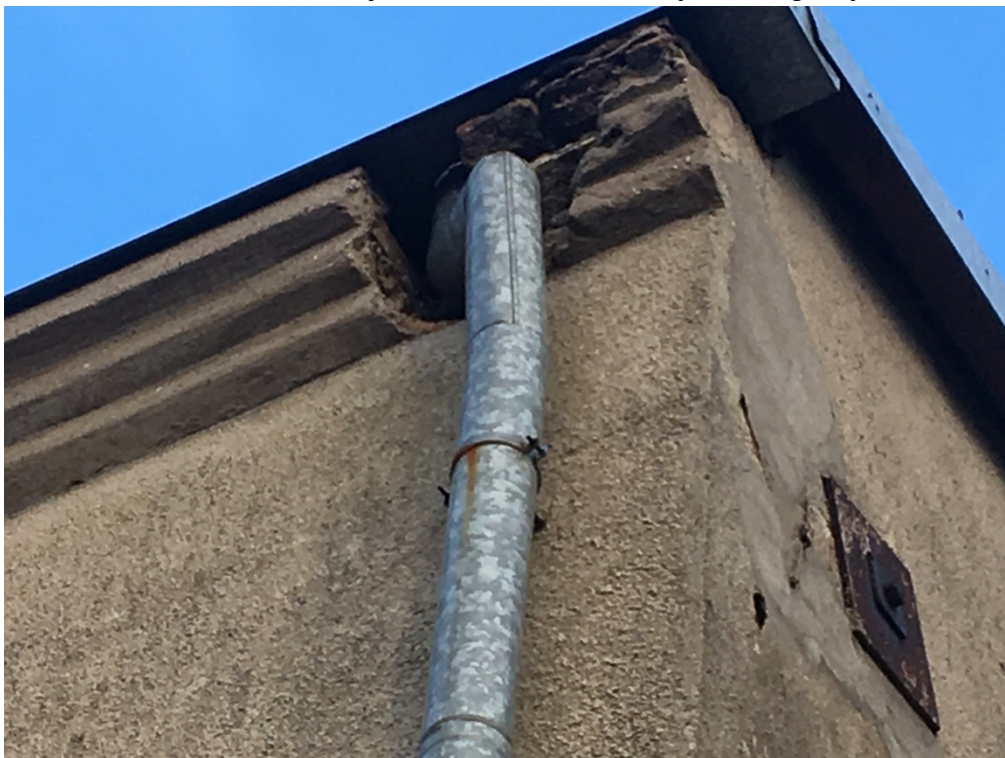
Fot. 16. Elewacja zachodnia – połączenie rynny z rurą spustową, uszkodzenia gzymsu.

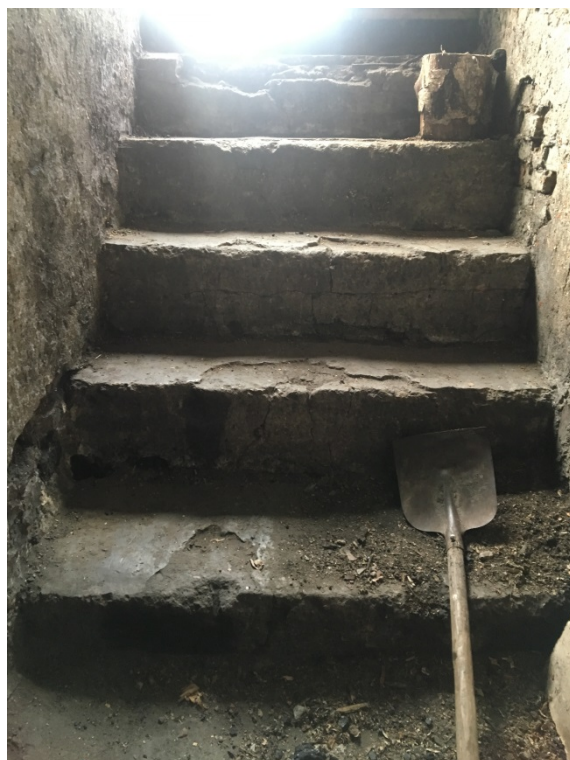
Fot. 17. Elewacja zachodnia – uszkodzenia schodów do kotłowni i piwnic.

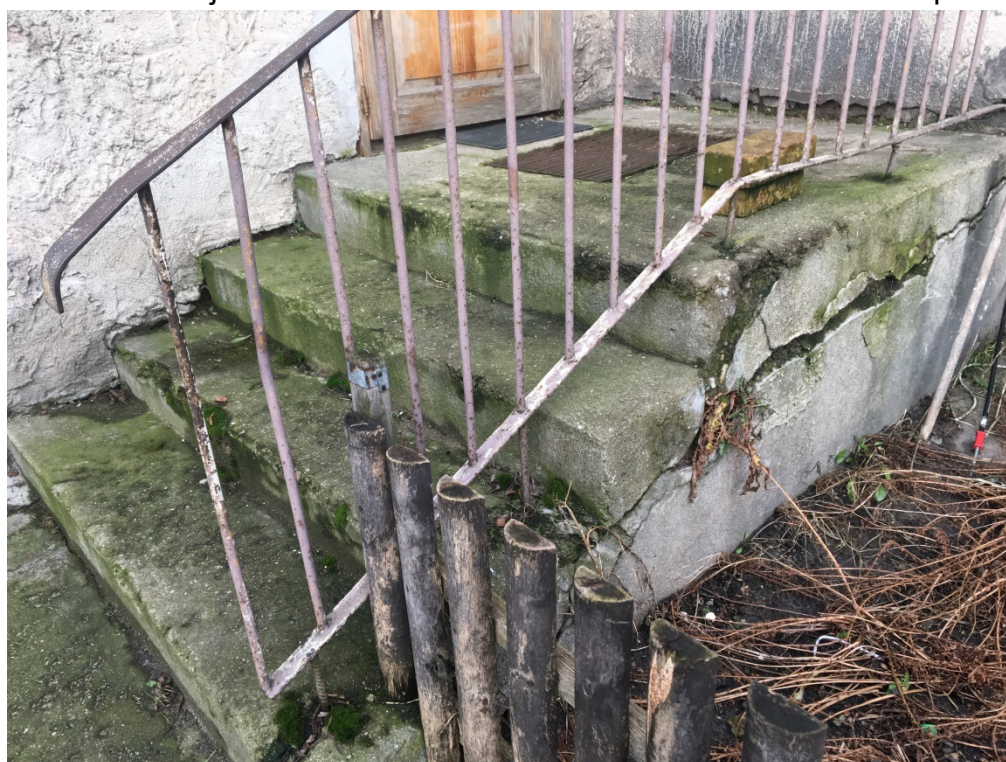
Fot. 18. Elewacja zachodnia – uszkodzenia schodów do przybudówki.

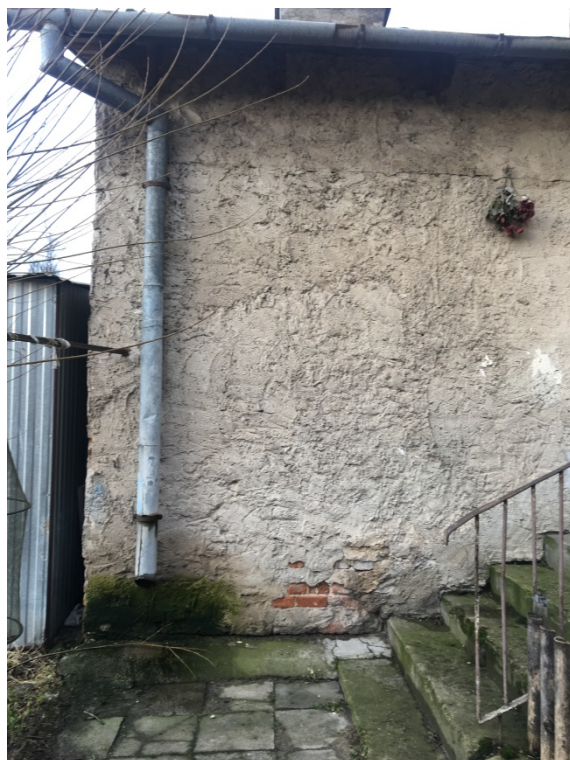
Fot. 19. Elewacja zachodnia – uszkodzenia schodów do przybudówki, zawilgocenia przy rurze spustowej, rozwój mchów i porostów.

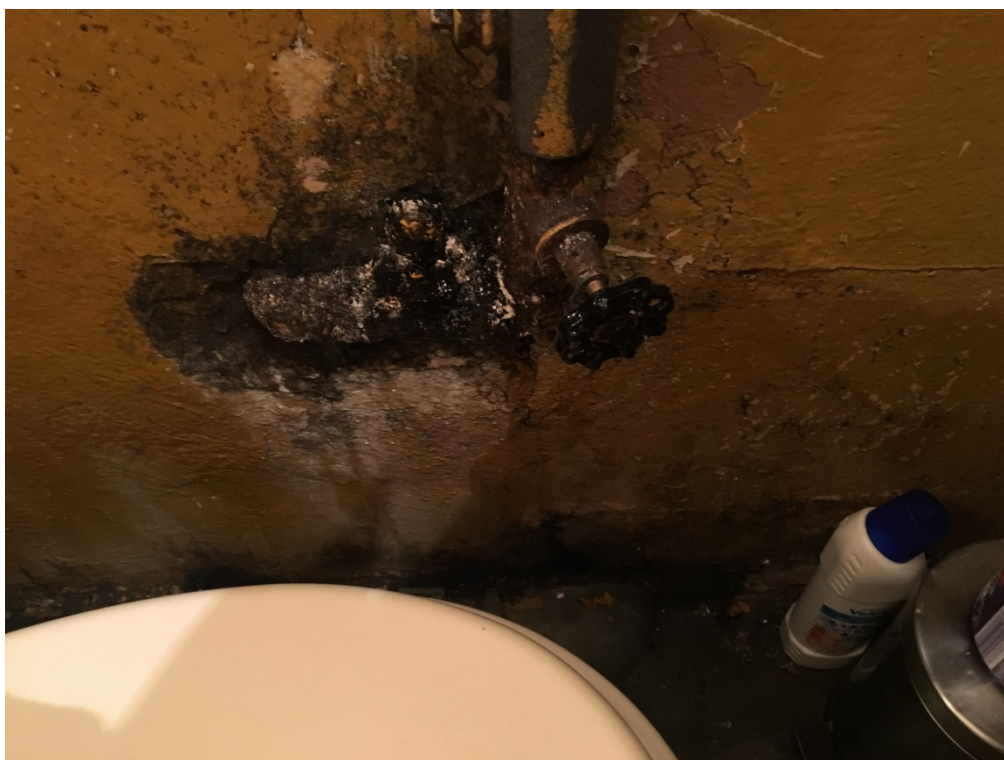
Fot. 20. Lokal mieszkalny nr 4 - ściana w łazience, rozwój grzybów pleśniowych.

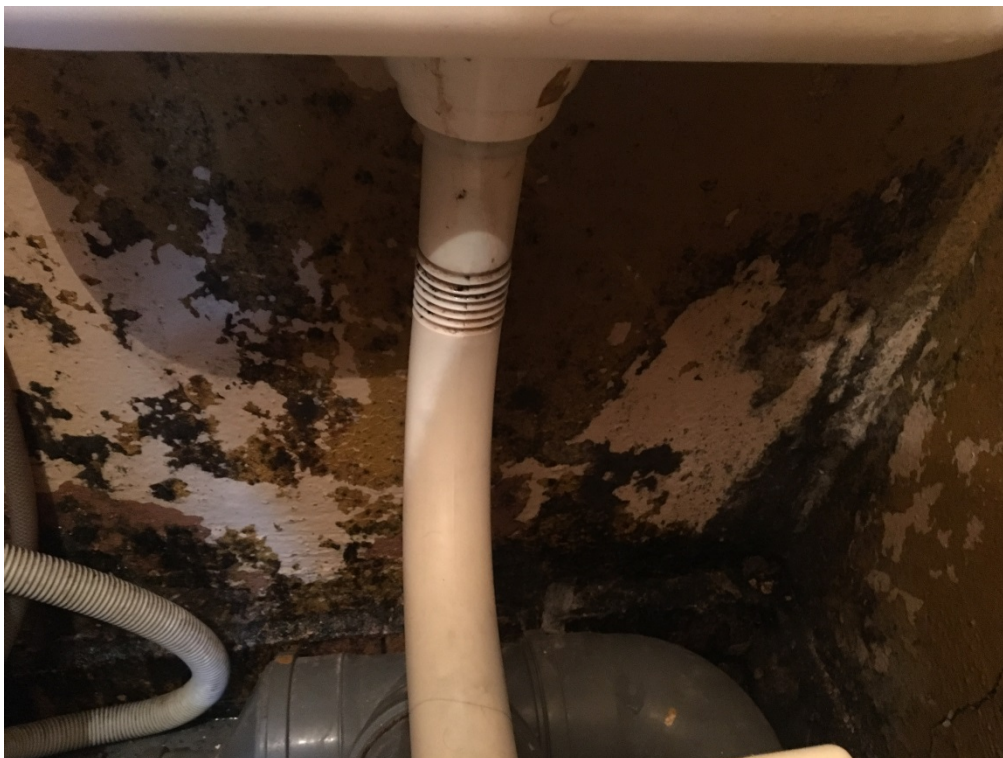
Fot. 21. Lokal mieszkalny nr 4 - ściana w łazience, rozwój grzybów pleśniowych.

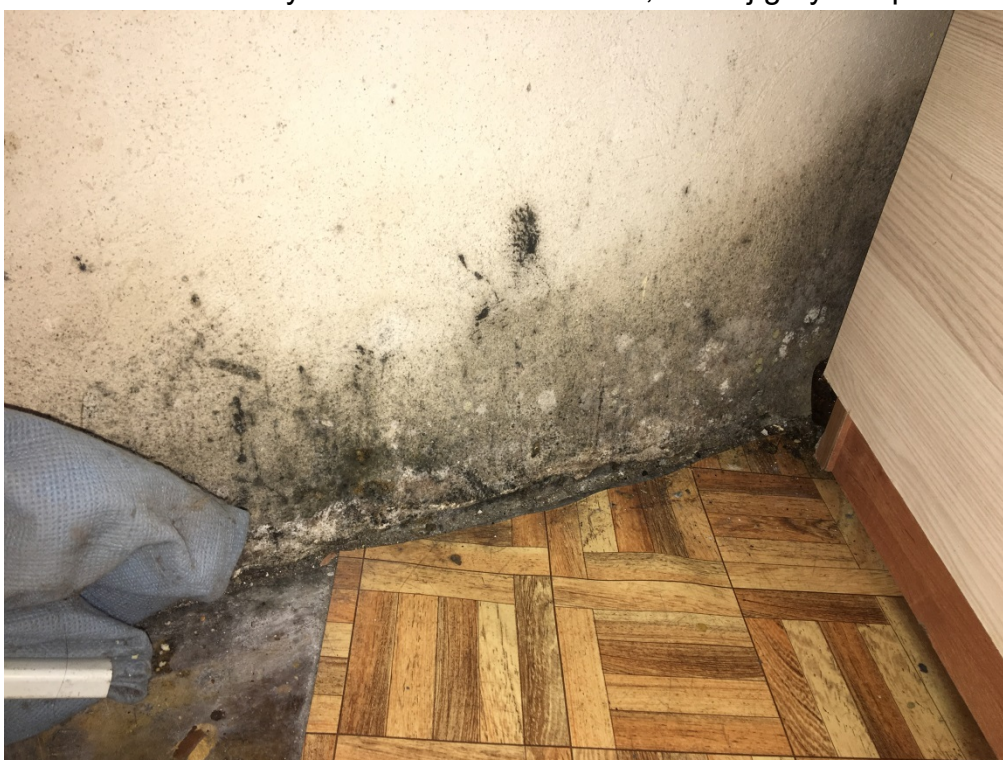
Fot. 22. Lokal mieszkalny nr 4 – zawilgocenia w strefie przypodłogowej, rozwój grzybów pleśniowych.

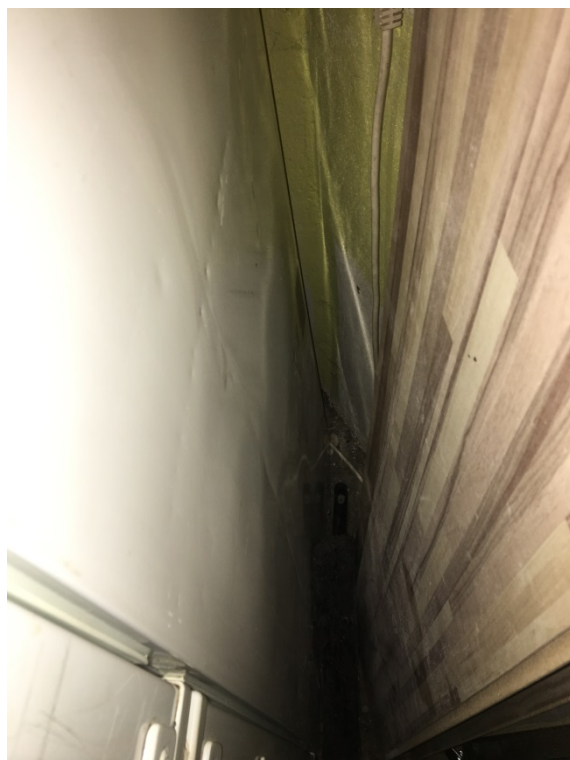
Fot. 23. Lokal mieszkalny nr 4– zawilgocenia w strefie przypodłogowej, rozwój grzybów pleśniowych.

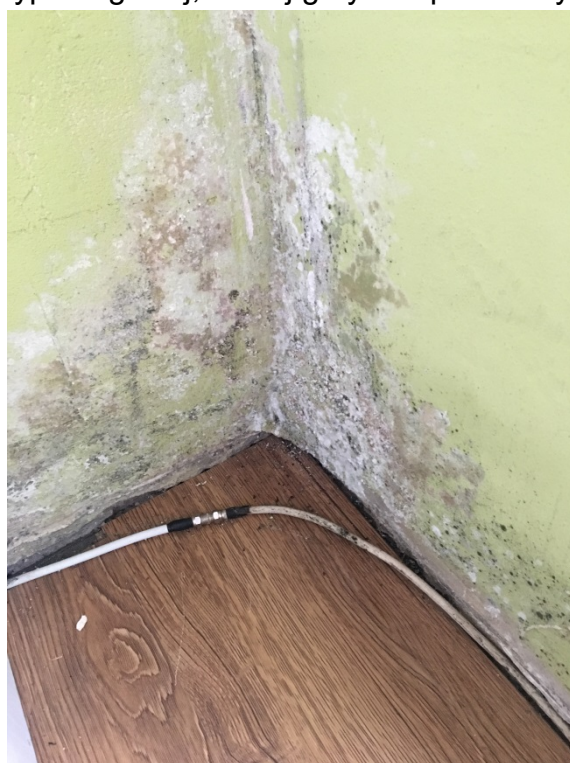
Fot. 24. Lokal mieszkalny nr 4– zawilgocenia w strefie przypodłogowej, rozwój grzybów pleśniowych.
